## О повреждениях паровых турбин ТЭС

Поздышев А. А., инж., Рабенко В. С., канд. техн. наук.  
РП ЦЭТН, ИГЭУ

*В работе рассмотрены проблемы надежности стареющего парка турбин ТЭС и дан анализ повреждаемости вследствие эрозионного и коррозионного процессов.*

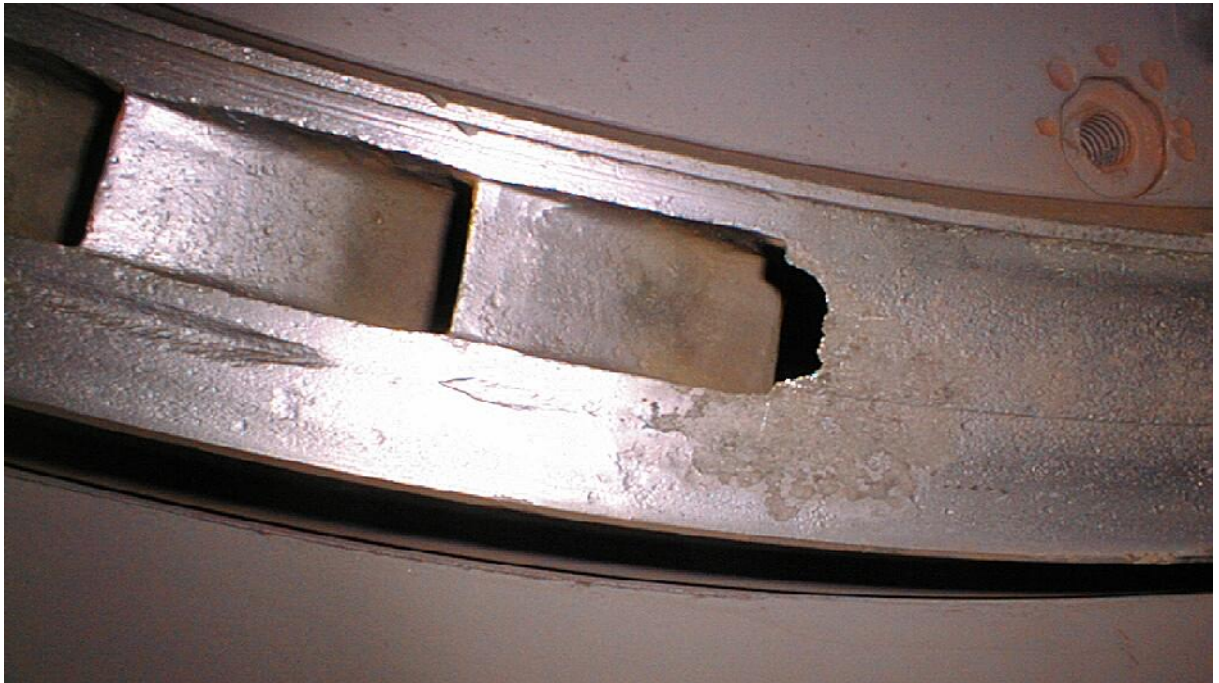
Наиболее ярким примером тяжелейшего повреждения турбины в условиях электроэрозии является инцидент на турбине ПТ-65/75-130/13 ЛМЗ Новогорьковской ТЭЦ Нижновэнерго (наработка 16788 часов, число пусков 11), произошедший в конце 2003 г.

В данном случае следы электроэрозии были обнаружены на выходной кромке одного из сопел регулирующей ступени ЧВД (рис. 1). Утонение кромки вызвало ее излом и попадание отколовшегося фрагмента в проточную часть, что спровоцировало задевание с последующим прогибом ротора турбины, находившейся в режиме пуска (признак намагниченности (рис. 2); электроэрозионный концентратор напряжений в металле ротора (рис. 3)). Восстановление ротора проводилось в заводских условиях.

Рис. 1. Эрозия (электроэрозия) соплового сегмента сопловой коробки

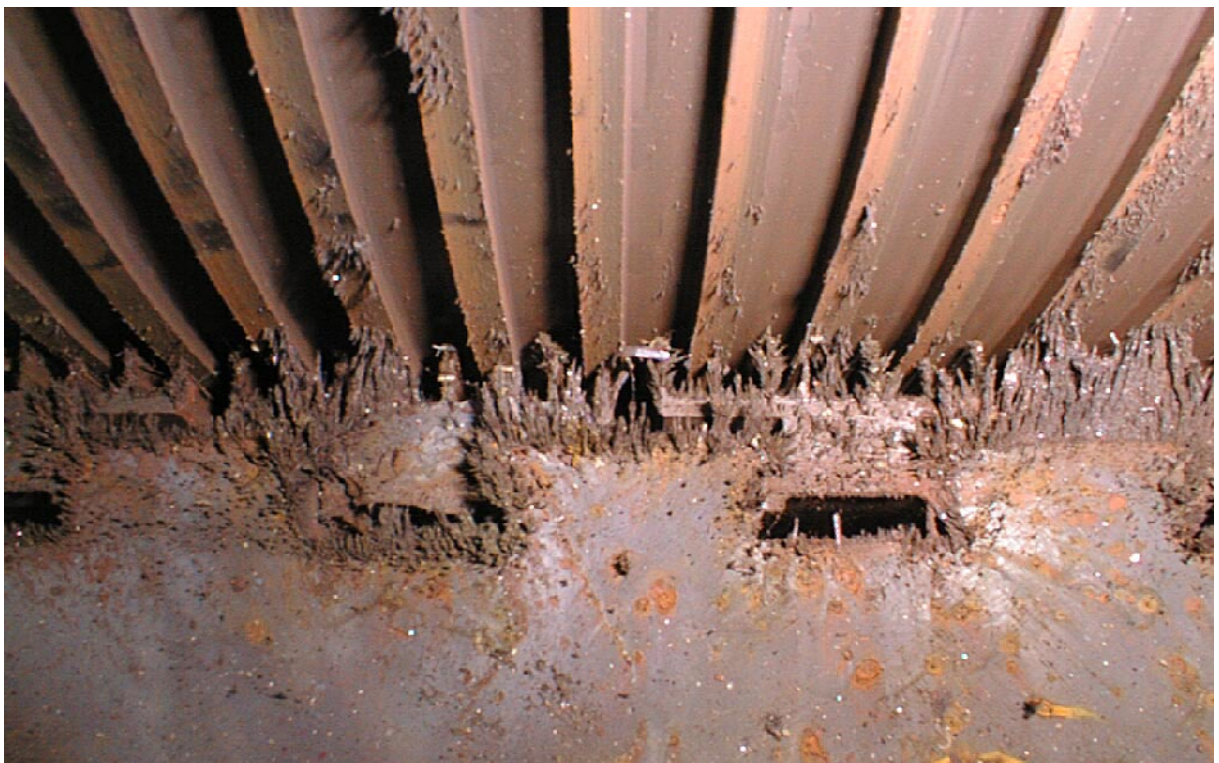
Рис. 2. Участок горизонтального разреза ЦВД с ориентированными в магнитном поле коррозионными и металлическими включениями после задеваний в проточной части

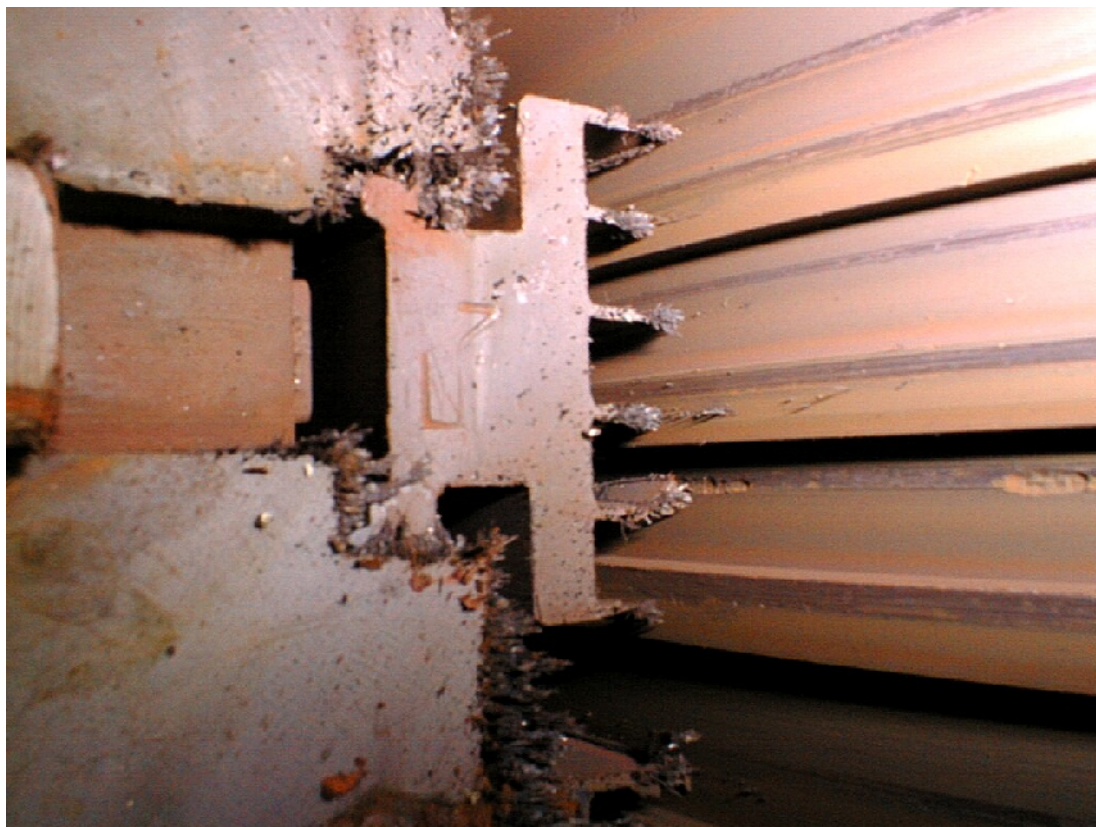
Рис. 3. Участок диафрагменного уплотнения с признаками электроэрозии канавок ротора
